# X線防護衣を安全にご使用いただくために

## X線防護衣の構造と、点検・検査の必要性

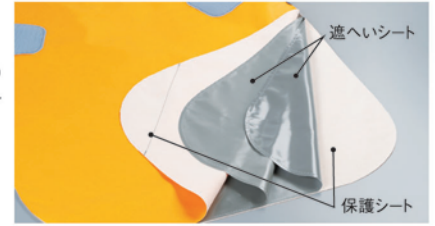
X線防護衣は、内部の遮へいシートを表面の保護シートで覆う構造となっています。遮へいシートは、ビニル系のシートに遮へい元素（鉛やその他の元素）を高比率配合して製造していることにより、保護シートと比較して物性的に弱い傾向があります。遮へいシートに損傷が生じて、外観からでは分かりにくい場合もありますので、下記の日常点検と定期的な透視検査を行い、防護能力の有効性を確認していただく必要があります。

X線防護衣の構造例
