X線防護衣を安全にご使用いただるために

X線防護衣の構造と、点検・検査の必要性

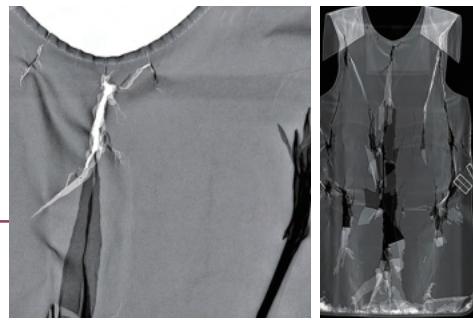
X線透視または透過写真撮影

防護衣を非破壊検査し、内部の遮へいシートの状態を確認してください。

透視画像

CTスカウト画像

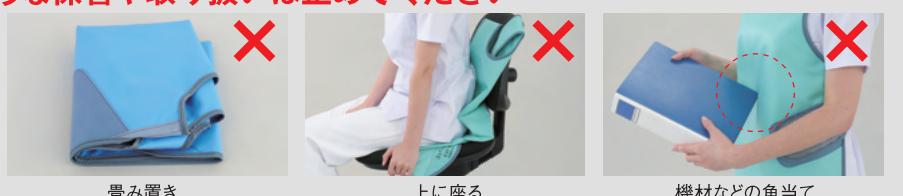
このような保管や取り扱いは止めてください

度重なる「畳みジワ」や「押し付け」は早期破損の原因となりますのでご注意ください。また、保管の際には、専用のハンガーやラック類に掛けてください。

畳み置き

上に座る

機材などの角当た
