## X線防護衣を安全にご使用いただるために

### X線防護衣の構造と、点検・検査の必要性

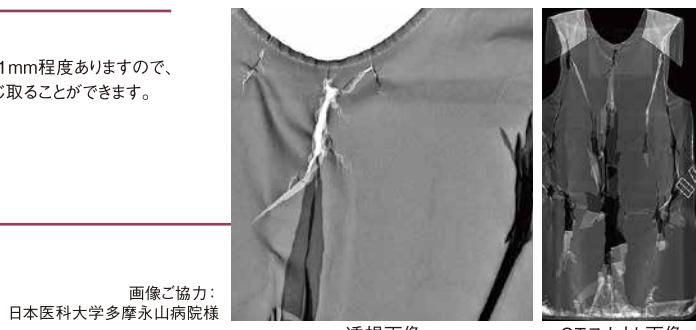
#### X線透視または透過写真撮影

防護衣を非破壊検査し、内部の遮へいシートの状態を  
確認してください。

**遮へいシートに損傷が確認された場合は、  
被ばく線量の増大につながる恐れがありますので即時ご使用を中止してください。**

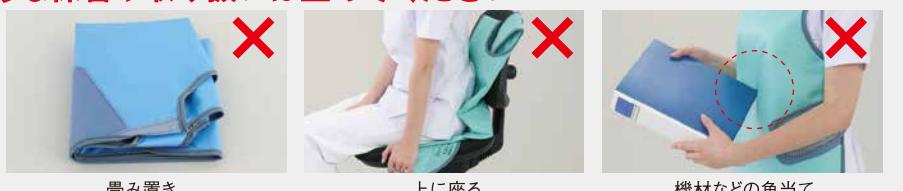
### このような保管や取り扱いは止めてください

度重なる「畳みジワ」や「押し付け」は  
早期破損の原因となりますのでご注意  
ください。また、保管の際には、専用の  
ハンガーやラック類に掛けてください。
